二次試作品振動試験

都立産業技術研究センターにて実施

三次試作振動試験報告書

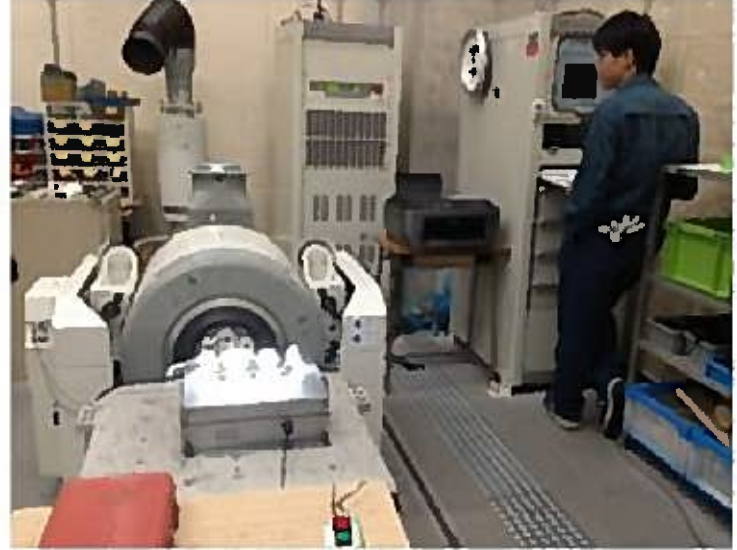
2・Y方向の試験準備をする担当官

加速度6Gで振動試験実施

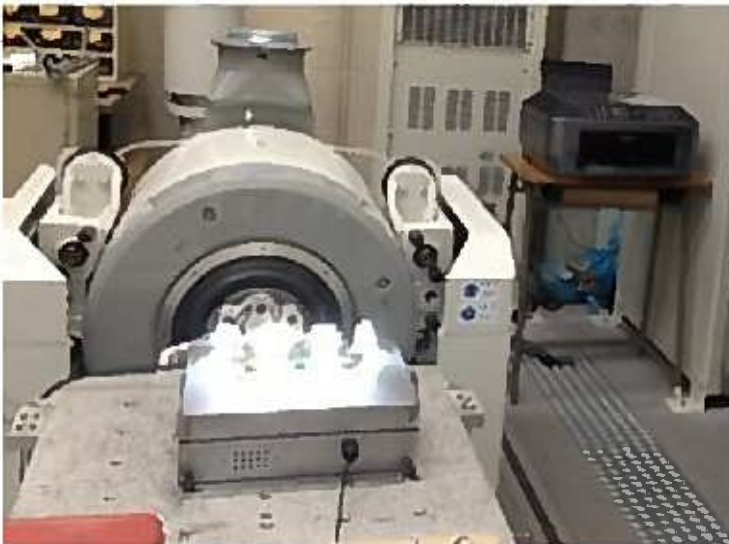
写真3

3・Y方向試験中

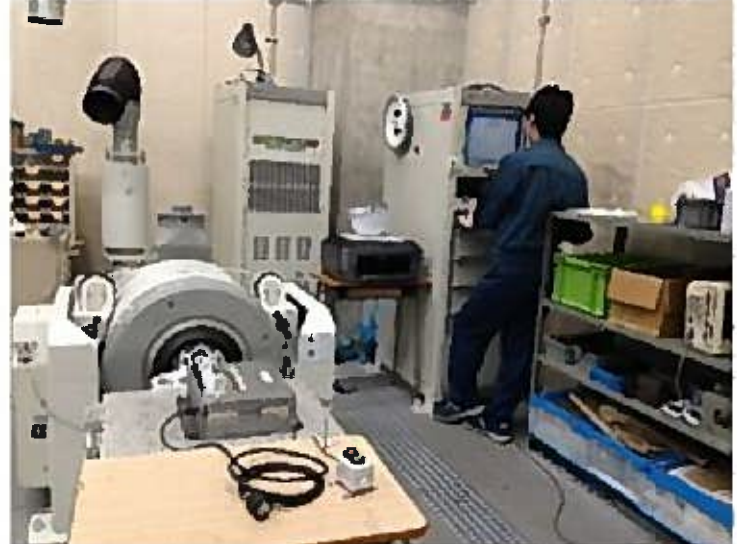
写真4

4・X方向の準備をする担当官

X方向の共振点検索試験実施、共振点なしと判明

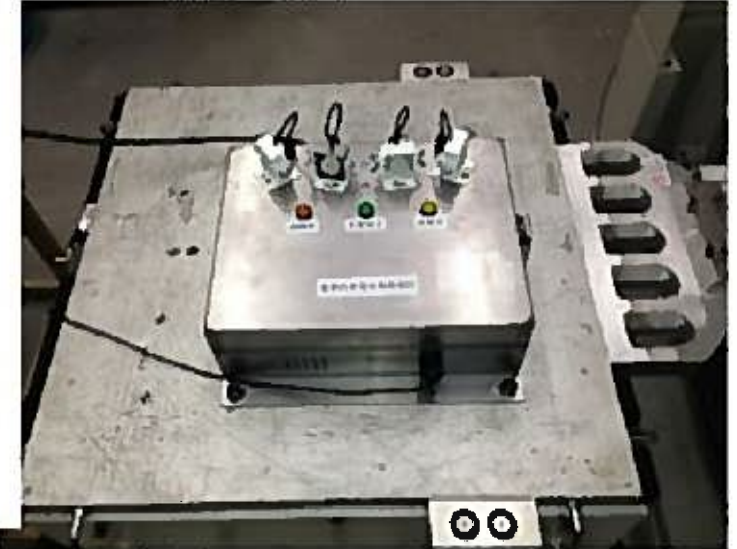
6・X方向試験中

いずれの方向も理想的なデータが得られました

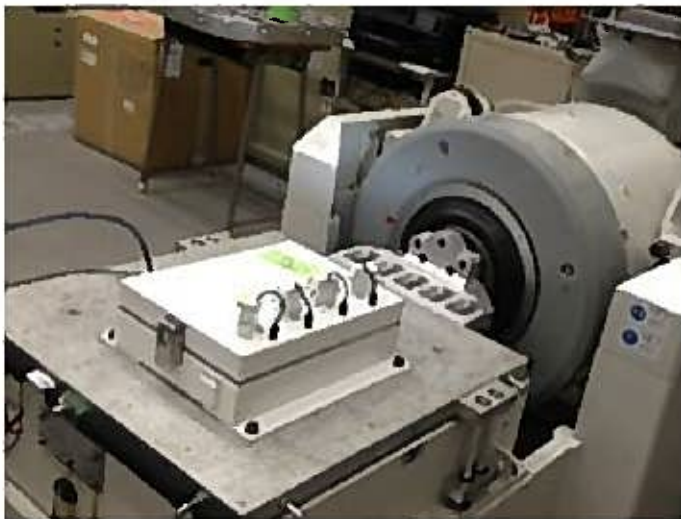
3. 試験3

(X方向)に6Gの加速度で加振

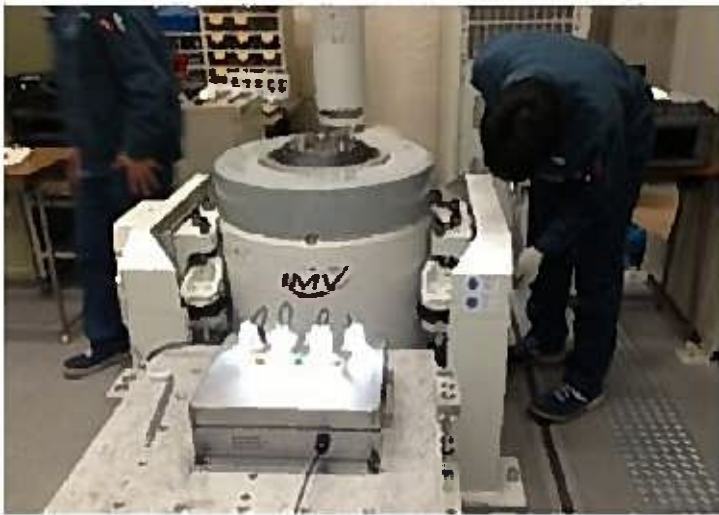
試験機を垂直方向に切替作業

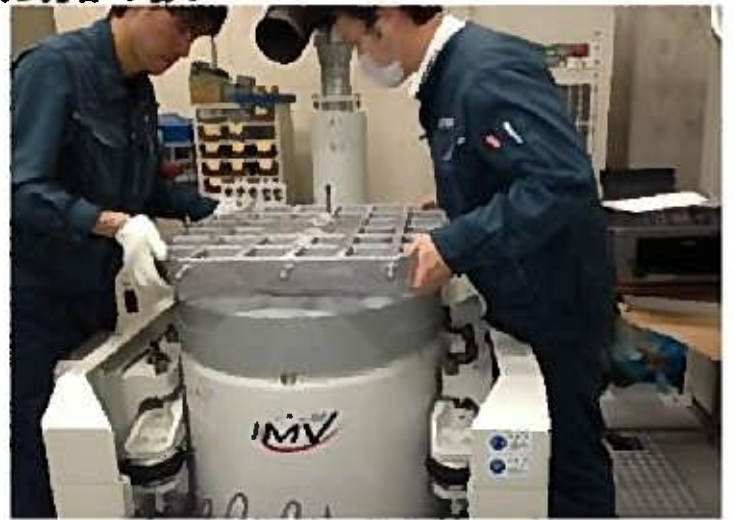
垂直方向試験架台を固定

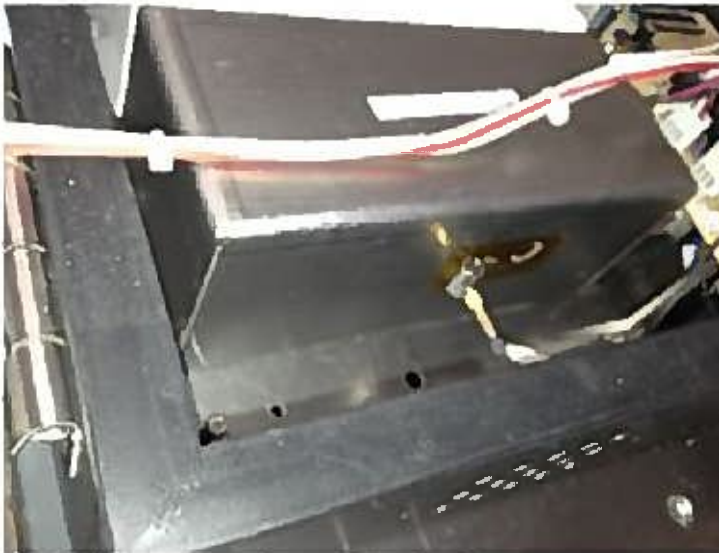
試験機の検出プローブをバッテリーケースの垂直面に固定

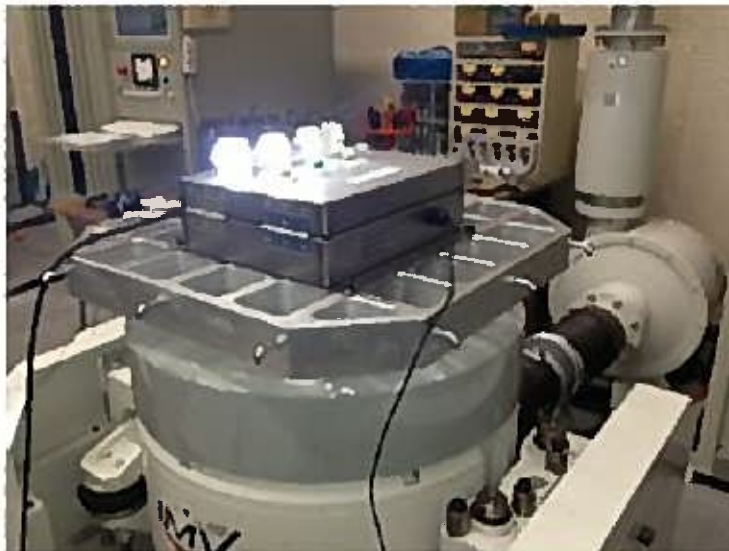
共振点検索試験 (5~33 Hz、リニアスイープ)

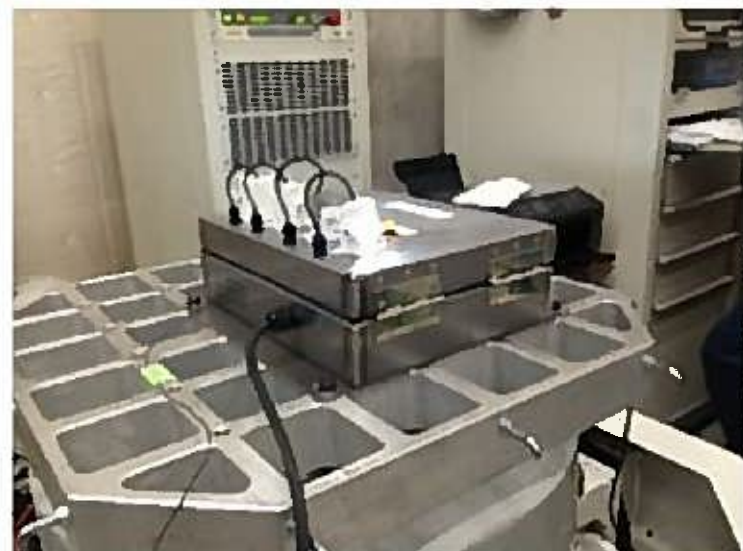
振動試験 (垂直方向 3G)
